Boletim
MONITORIZAÇÃO
AMBIENTAL

Aproveitamento
Hidroagrícola
ALFUNDÃO

2023

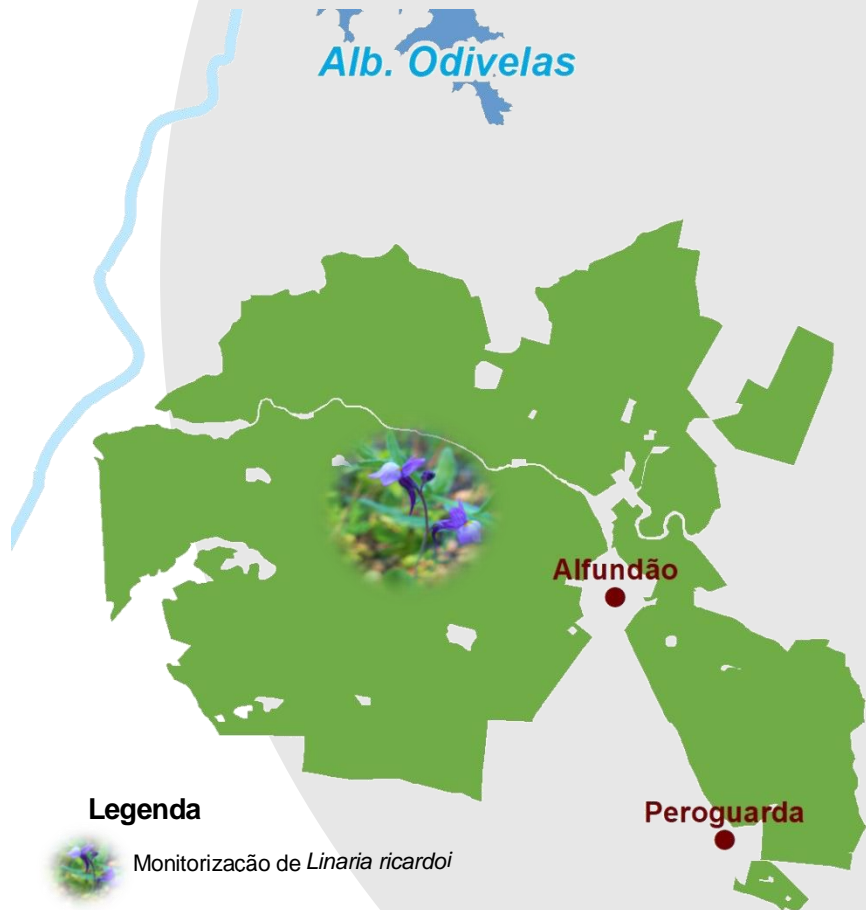
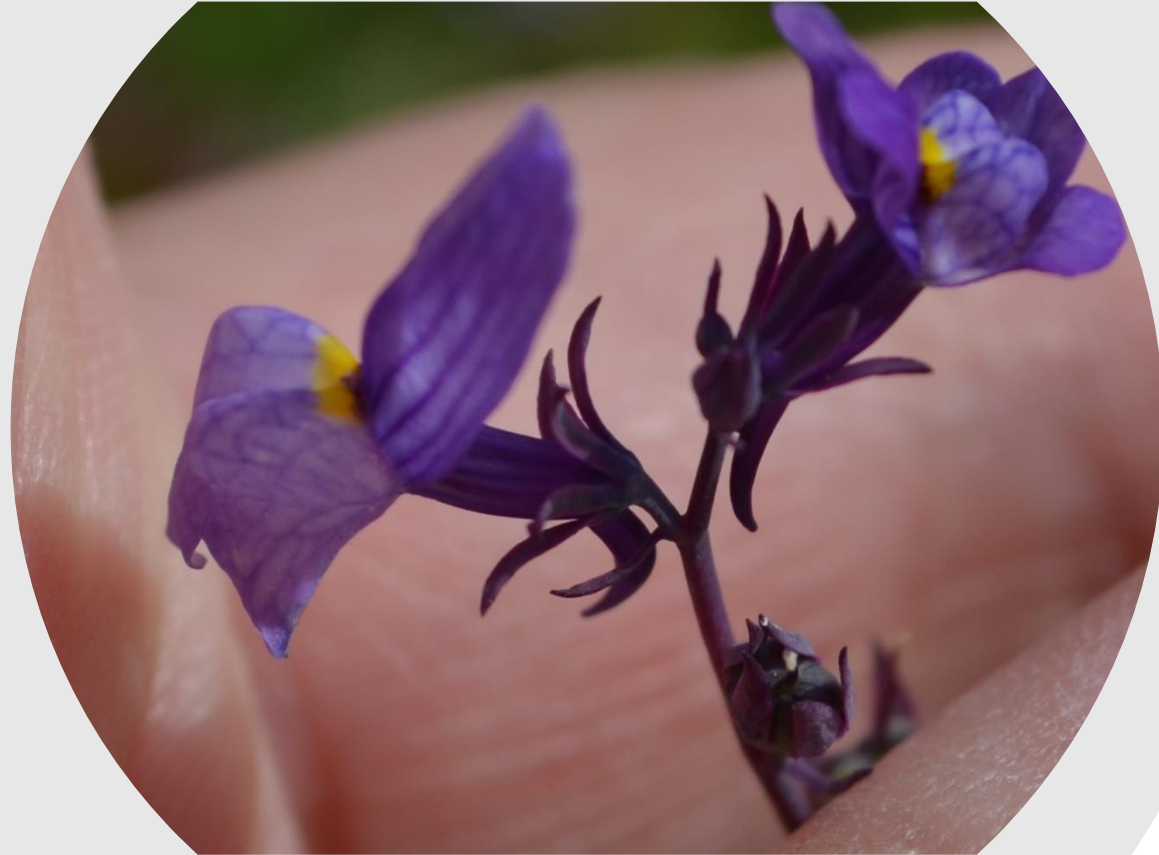
(dados 2021)

A monitorização de 2021 identificou 713 indivíduos de *Linaria ricardoi* e estimou uma população total de 117 490 indivíduos no bloco. Estes dados salientam a relevância dos olivais de sequeiro para a conservação desta espécie endêmica e evidenciam a necessidade de gestão cuidadosa do uso do solo da região.

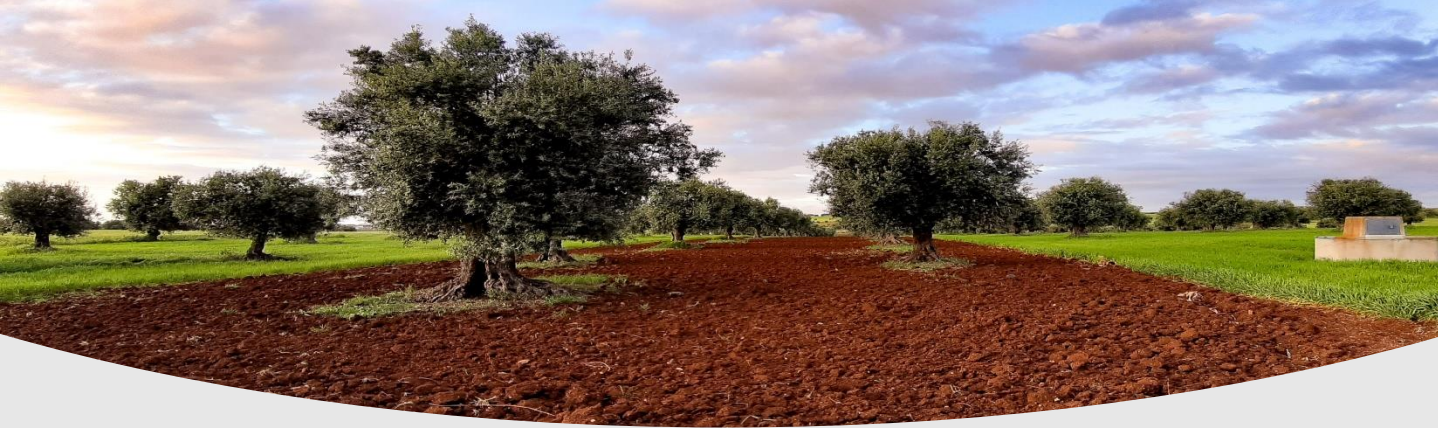
Qualidade dos Solos

Salinização e Sodificação dos Solos - Verificou-se uma tendência para o aumento dos valores da salinidade, principalmente nas camadas subjacentes à camada superficial. Quanto à percentagem de sódio de troca, não se verificaram alterações significativas, não se evidenciando sinais de sodicidade do solo. Em termos de riscos de salinização/sodificação, praticamente não houve alteração dos riscos associados a este bloco, continuando a prevalecer a classe de risco média.

Matéria Orgânica - Apesar de praticamente todas as parcelas terem sofrido alteração do tipo de cobertura de solo, essa alteração não prejudicou o solo em termos de matéria orgânica, mantendo-se os valores próximos da situação de referência.

Nitratos - Em todos os perfis amostrados os teores de nitratos aumentaram significativamente de 2011 para 2020.

Compactação - Os valores de densidade aparente e porosidade total, na camada superficial, também não sofreram grandes alterações relativamente à situação de referência.

Drenagem - A maioria dos solos deste bloco apresenta drenagem moderada, embora existam algumas manchas de solos com drenagem lenta a muito lenta.

Qualidade da Água de Rega - A água de rega apresenta um risco baixo de salinização e de sodificação dos solos, não se evidenciando sinais de degradação da qualidade da água.

Erosão - A erosão potencial não variou significativamente relativamente a 2011, pelo que a classe de risco predominante continua a ser a baixa.

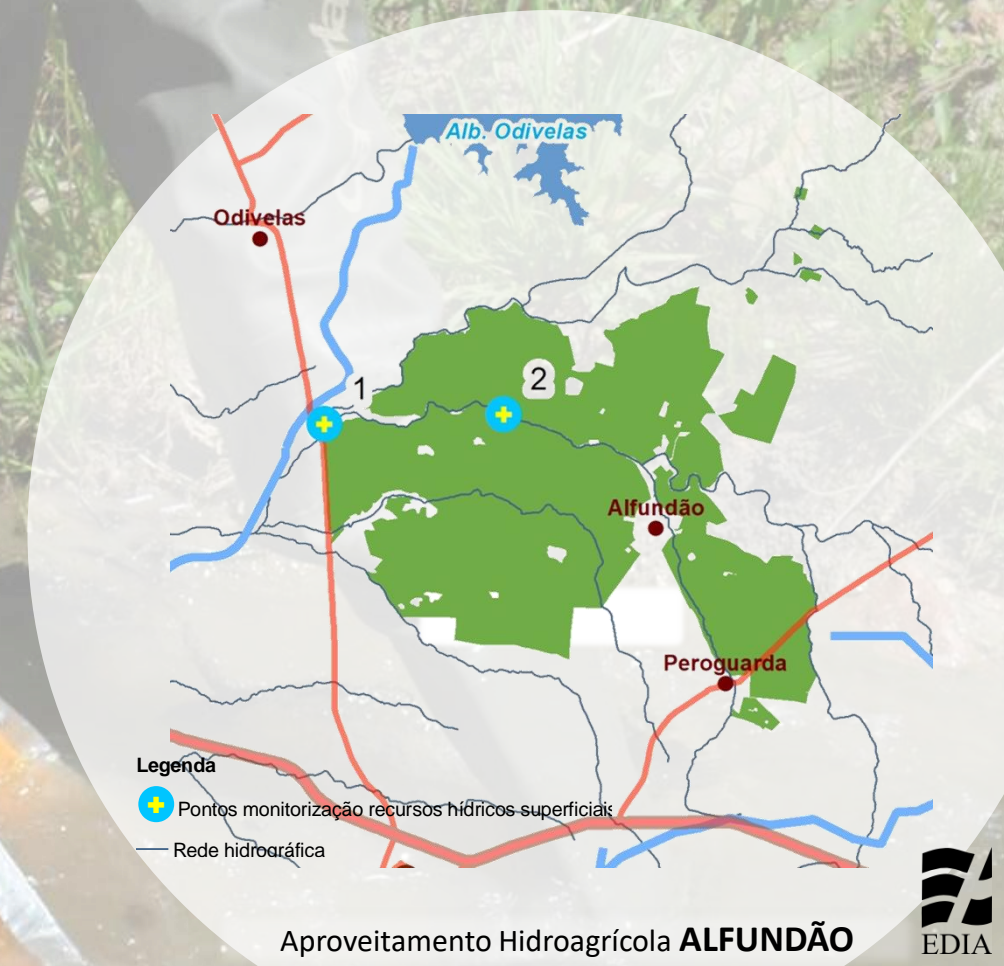
(dados de 2022)

Parâmetros que excederam os valores de referência, num universo de 83 parâmetros monitorizados em 2022.

Águas Superficiais		Local	
Parâmetro	Limiar/NQA	1	2
Azoto Kjeldahl	≤ 1 mg/L	×	×
CBO5	≤ 6 mg/L	×	×
Cobre dissolvido	≤ 0,0078 mg/L	✓	×
Fósforo total	≤ 0,13 mg/L	×	×
Nitratos	≤ 25 mg/L	✓	×
Pesticidas/Herbicidas		1	2
AMPA	≤ 0,1 µg/L	×	×
Glifosato	≤ 0,1 µg/L	×	×

No quadro apresentam-se, por local, os parâmetros que excederam o valor de referência no decorrer das campanhas de amostragem realizadas em 2022, num total de 83 parâmetros monitorizados. Estas revelam que são ultrapassados os valores de fósforo total em todos os locais e de nitratos no local 2, o que sugere aplicação excessiva de fertilizantes. No caso de aplicação excessiva de fertilizantes azotados pode resultar a lixiviação do azoto para massas de água, aumentando os níveis de azoto Kjeldahl. Além disso, a drenagem agrícola pode transportar resíduos orgânicos, nomeadamente escorrências de origem animal e restos de culturas, que contribuem para o aumento do CBO5. A presença de azoto Kjeldahl e CBO5 (Carbono Orgânico Biodegradável em 5 dias) acima do valor de referência é indicativo de poluição de origem orgânica, que tanto pode ter origem em atividades agrícolas e/ou descargas de efluentes domésticos. As campanhas de amostragem, ainda, revelam a utilização de herbicidas de amplo espectro utilizados em várias culturas, designadamente para o controlo seletivo de infestantes. O princípio ativo detetado foi o Glifosato, tendo sido também detetada a presença do principal metabolito do glifosato AMPA. A excedência relativamente ao valor de referência indica aplicação excessiva de herbicidas o que pode representar riscos para os ecossistemas aquáticos e potenciais preocupações para a saúde humana. É importante destacar que a utilização desses princípios ativos deve seguir as orientações e regulamentações adequadas, a fim de minimizar os impactos ambientais, garantir a segurança dos seres humanos e dos ecossistemas aquáticos. A presença do cobre dissolvido na água pode estar relacionada com a utilização de sulfato de cobre pentahidratado. Este é um fungicida que atua por contacto e ajuda a prevenir o desenvolvimento de fungos nas culturas. É aplicado em plantações de oliveiras, vinhas, citrinos e hortícolas.

Neste contexto, sublinha-se a necessidade de correção de procedimentos e o carácter imperativo da adoção de boas práticas agroambientais devidamente sistematizadas no Guia de Boas Práticas Ambientais disponibilizado pela EDIA.
