Boletim
MONITORIZAÇÃO
AMBIENTAL

Aproveitamento
Hidroagrícola
LOUREIRO-ALVITO
2023

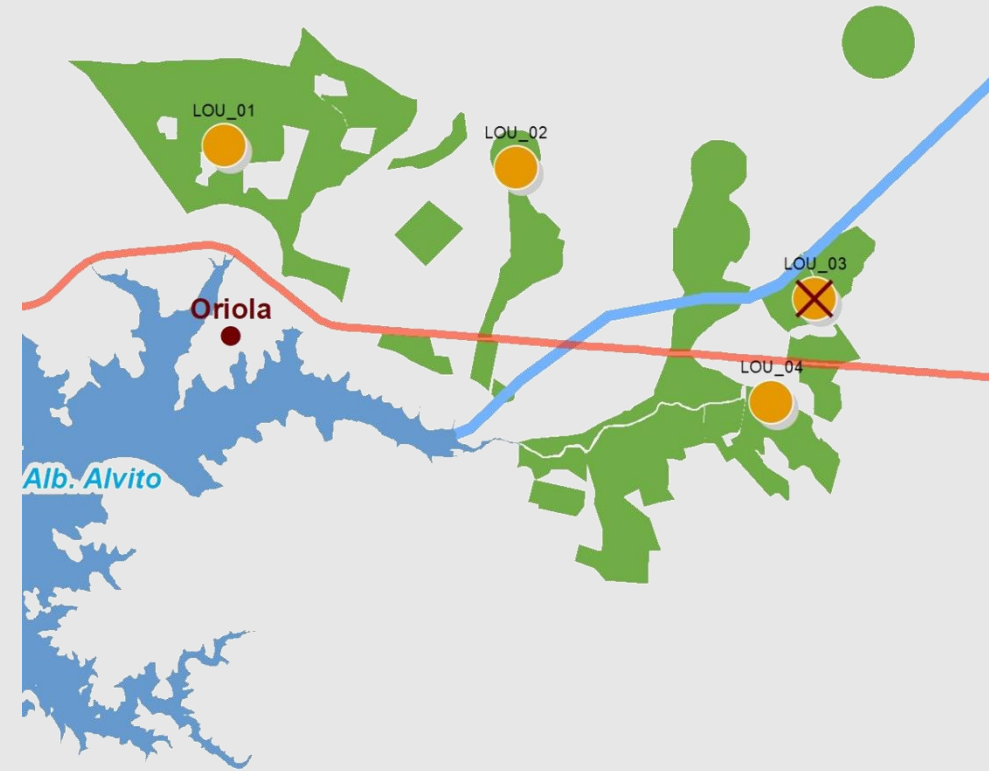
Legenda

✗ Pontos críticos

● Pontos de monitorização do solo

Salinização e Sodicização dos Solos - A condutividade elétrica dos perfis amostrados não apresenta indícios de salinidade, com exceção do perfil LOU_03. Nenhum dos solos apresenta indícios de sodicidade. Relativamente ao risco de salinização/sodicização dos solos, a maioria dos solos apresenta risco médio e apenas uma pequena área apresenta risco baixo.

Erosão - O risco de erosão potencial predominante é o baixo e apenas uma pequena área do bloco apresenta risco elevado.

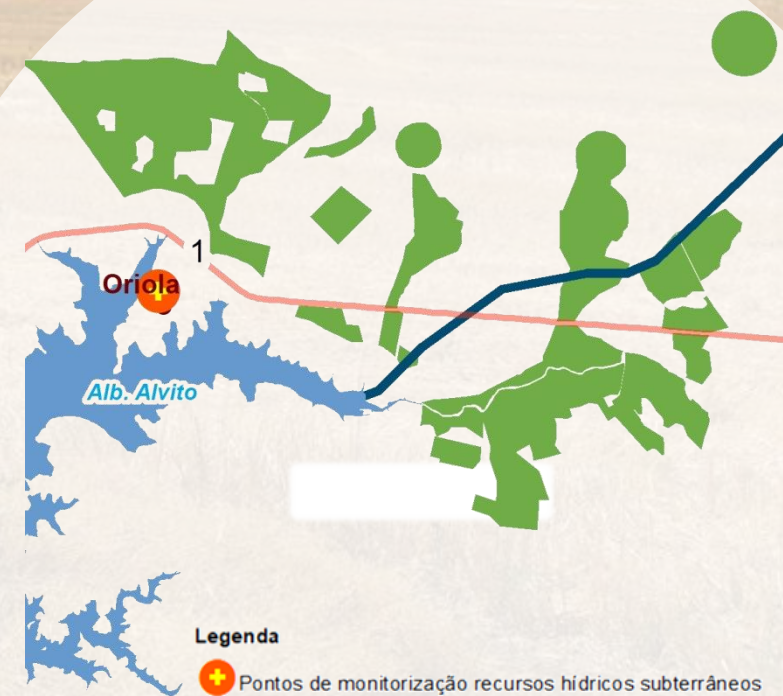
No quadro apresentam-se, por local, os parâmetros que excederam o valor de referência no decorrer das campanhas de amostragem realizadas em 2022, num total de 77 parâmetros monitorizados. Estas revelam que são ultrapassados o valor de referência para oxigénio dissolvido, os cloretos e nitratos. A concentração de nitratos observada indica a utilização excessiva de fertilizantes azotados. Os valores observados para o oxigénio dissolvido podem indicar a presença de matéria orgânica em excesso. A concentração de cloretos pode ser indicativa de ocorrência de processos de salinização. Neste contexto, sublinha-se a necessidade de correção de procedimentos e o carácter imperativo da adoção de boas práticas agroambientais devidamente sistematizadas no Guia de Boas Práticas Ambientais disponibilizado pela EDIA.
