Boletim
MONITORIZAÇÃO
AMBIENTAL

Aproveitamento
Hidroagrícola
MONTE NOVO

2023

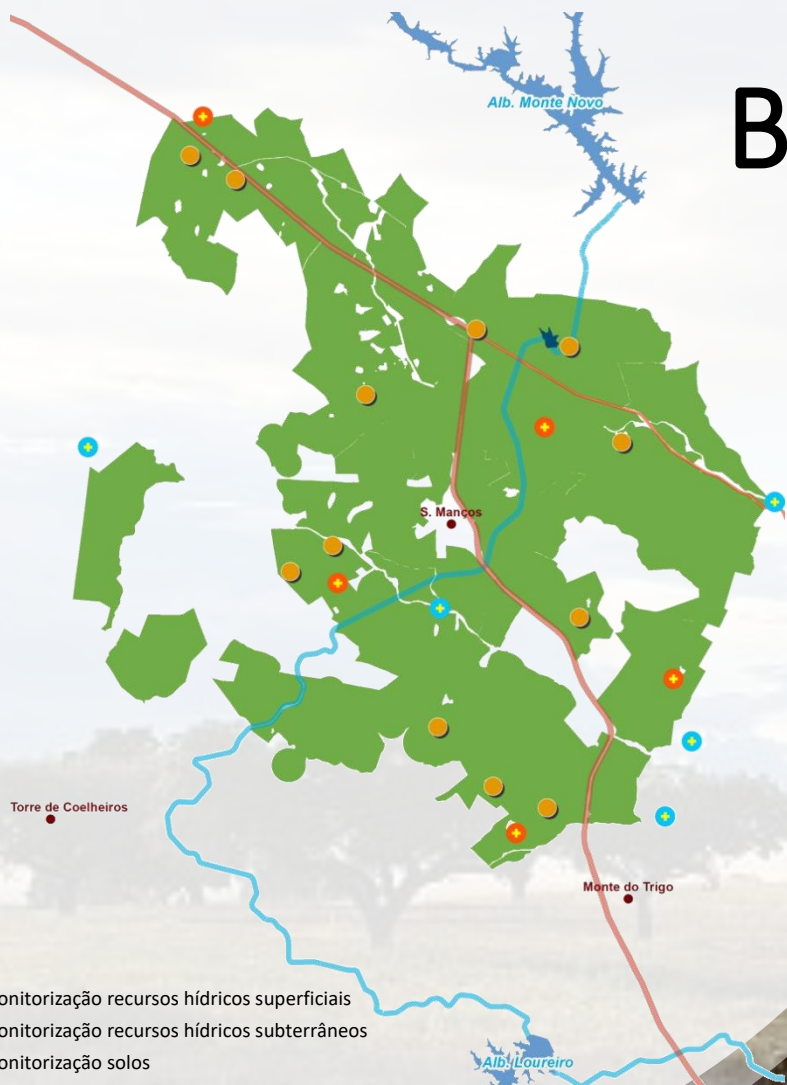
Legenda

- Pontos monitorização recursos hídricos superficiais
- Pontos monitorização recursos hídricos subterrâneos
- Pontos monitorização solos
