**Boletim**  
**MONITORIZAÇÃO**  
**AMBIENTAL**

Aproveitamento  
Hidroagrícola  
**PISÃO**

**2023**

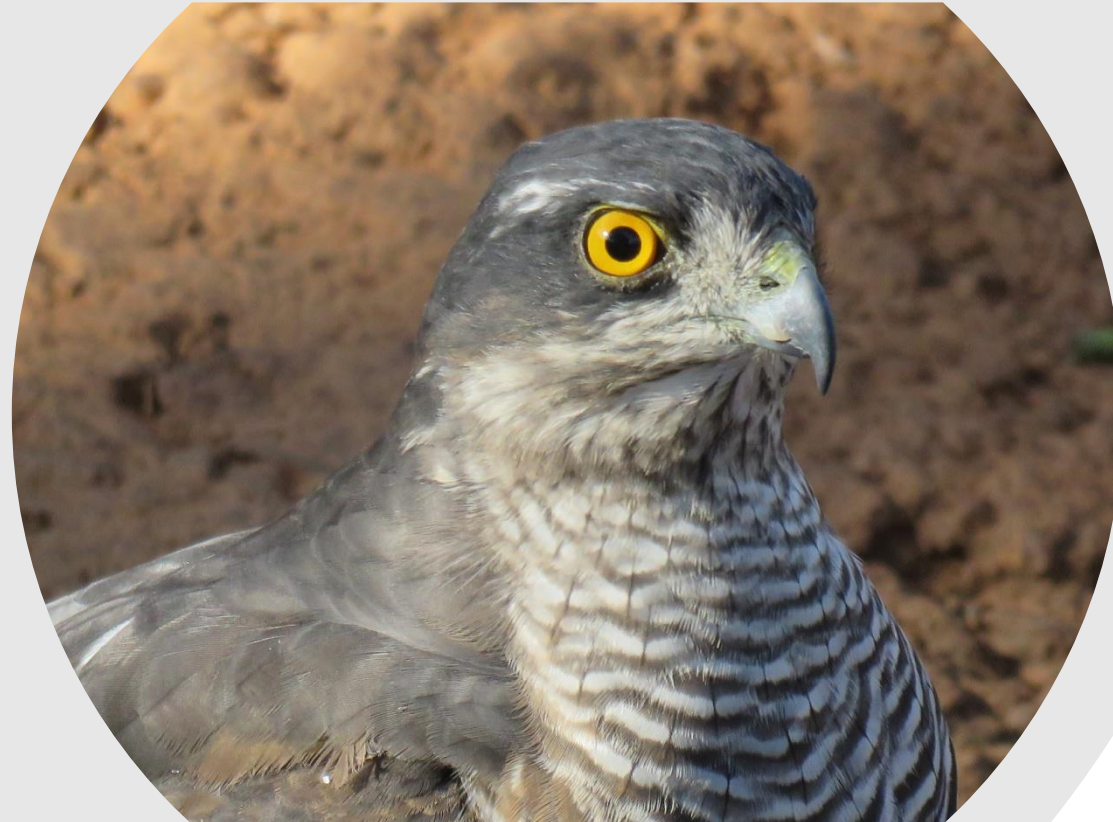
Área monitorizada de Avifauna - Zona B (PGMA)

Quanto ao uso e ocupação do solo, verificou-se uma substituição de pastagens permanentes e de sistemas agroflorestais e vegetação herbácea natural sobretudo por pomares, nomeadamente por novas plantações de amendoal intensivo e olivais intensivos.

No Bloco de Rega do Pisão foi possível identificar 110 espécies de aves, 87 em época de reprodução e 74 em internada. Relativamente à abundância, esta foi maior na internada (5441) do que na época de reprodução (3116), tendo sido contabilizadas um total de 8557 aves. A maior abundância no inverno deve-se à presença de grandes bandos de espécies internantes que aumentam o efetivo populacional.

As aves de rapina parecem concentrar-se no Bloco de Rega do Pisão, tendo sido observadas espécies com estatuto de conservação desfavorável, como o tartaranhão-azulado, o tartaranhão-caçador e o francelho e espécies mais raras como o falcão-peregrino e o grifo.

O sisão é uma espécie muito pouco abundante no Bloco de Rega, tendo sido identificado apenas 1 macho no período reprodutor. Já a abetarda, foram registados indivíduos na área pela primeira vez no período de internada. Quanto à calhandra-real, tem-se observado uma diminuição da densidade ao longo dos anos. O alcaravão foi também identificado neste Bloco.

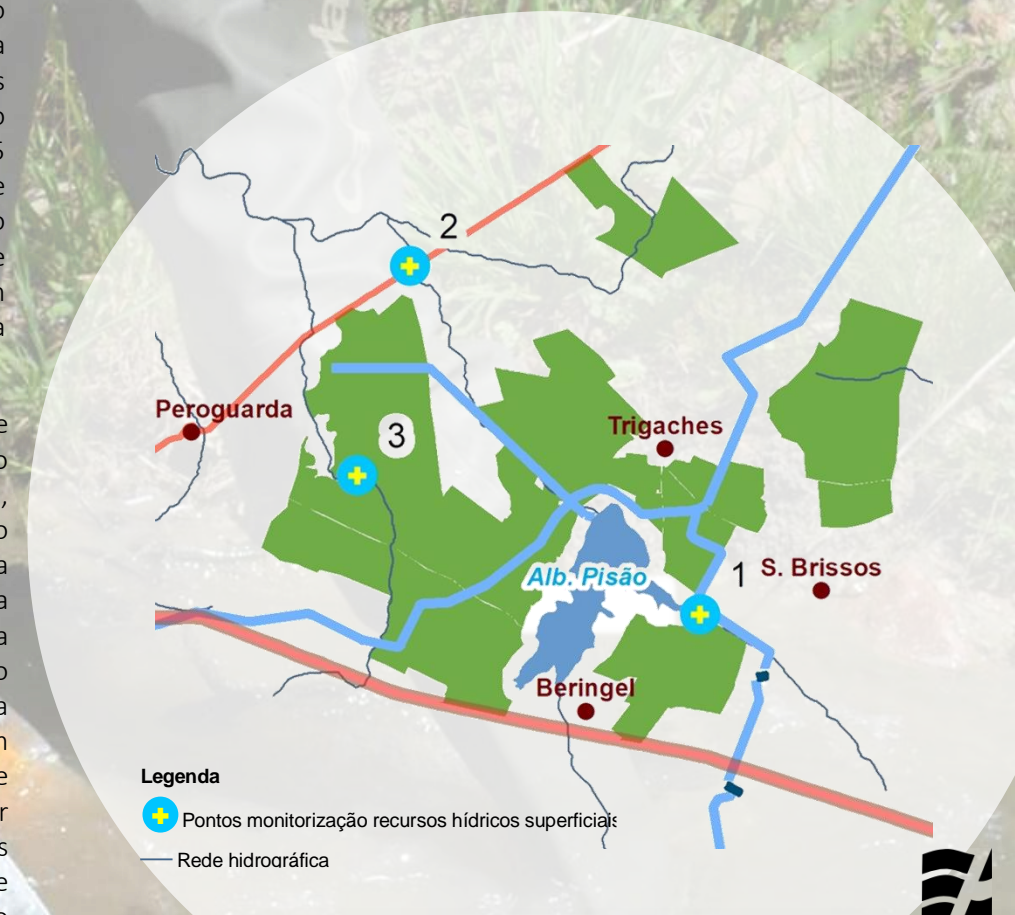
Pontos monitorização recursos hídricos superficiais

No quadro apresentam-se, por local, os parâmetros que excederam o valor de referência no decorrer das campanhas de amostragem realizadas em 2022, num total de 83 parâmetros monitorizados. Estas revelam que são ultrapassados os valores de referência para o oxigénio dissolvido (local 3); azoto amoniacal (local 2), azoto Kjeldahl (local 2 e 3), CBO5 (local 2), cobre dissolvido (em todos os locais), crómio dissolvido (em todos os locais), fósforo total (em todos os locais), nitratos (local 2 e 3) e nitritos (local 2). A presença de nitratos, nitritos e fósforo total sugere aplicação excessiva de fertilizantes. No caso de aplicação excessiva de fertilizantes azotados pode resultar a lixiviação do azoto para massas de água, aumentando os níveis de azoto amoniacal e Kjeldahl (local 2 e 3). Além disso, a drenagem agrícola pode transportar resíduos orgânicos, nomeadamente escorrências de origem animal e restos de culturas, que contribuem para o aumento do CBO5 (local 2). A presença de azoto Kjeldahl e CBO5 (Carbono Orgânico Biodegradável em 5 dias) acima do valor de referência é indicativo de poluição de origem orgânica que tanto pode ter origem em atividades agrícolas e/ou descargas de efluentes domésticos. A presença de crómio dissolvido na água em todos os locais, pode estar relacionada com a aplicação excessiva de fertilizantes ou produtos fitossanitários que contenham crómio.

A presença do cobre dissolvido na água, em todos os locais, pode estar relacionada com a utilização de sulfato de cobre pentahidratado. O sulfato de cobre pentahidratado é um fungicida que atua por contacto e ajuda a prevenir o desenvolvimento de fungos nas culturas. É aplicado em plantações de oliveiras, vinhas, citrinos e hortícolas. As campanhas de amostragem, ainda, revelam a utilização em todos os locais de herbicidas de amplo espectro utilizados em várias culturas, nomeadamente para o controlo seletivo de infestantes. O princípio ativo detetado em todos os locais foi o Glifosato, tendo sido também detetada a presença do principal metabolito do glifosato AMPA. No local 1 foi detetada a presença de lambda-cialotrina, inseticida pertencente à classe dos piretróides, usado para controlar insetos em culturas agrícolas. A lambda-cialotrina é altamente tóxica para insetos e também pode afetar organismos aquáticos, como peixes e invertebrados aquáticos. A sua persistência no ambiente é relativamente longa, o que aumenta o risco de contaminação das massas de água próximas a áreas onde o inseticida foi aplicado por lixiviação. No local 2 foi detetado MCPA, herbicida usado principalmente para o controle de plantas daninhas em áreas agrícolas e não agrícolas. A excedência relativamente ao valor de referência indica aplicação excessiva de herbicidas que pode representar riscos para os ecossistemas aquáticos e potenciais preocupações para a saúde humana. É importante destacar que a utilização desses princípios ativos deve seguir as orientações e regulamentações adequadas, a fim de minimizar os impactos ambientais e garantir a segurança dos seres humanos e dos ecossistemas aquáticos. Neste contexto, sublinha-se a necessidade de correção de procedimentos e o carácter imperativo da adoção de boas práticas agroambientais devidamente sistematizadas no Guia de Boas Práticas Ambientais disponibilizado pela EDIA.
