Boletim
MONITORIZAÇÃO
AMBIENTAL

Aproveitamento
Hidroagrícola
VALE DO GAIO

2023

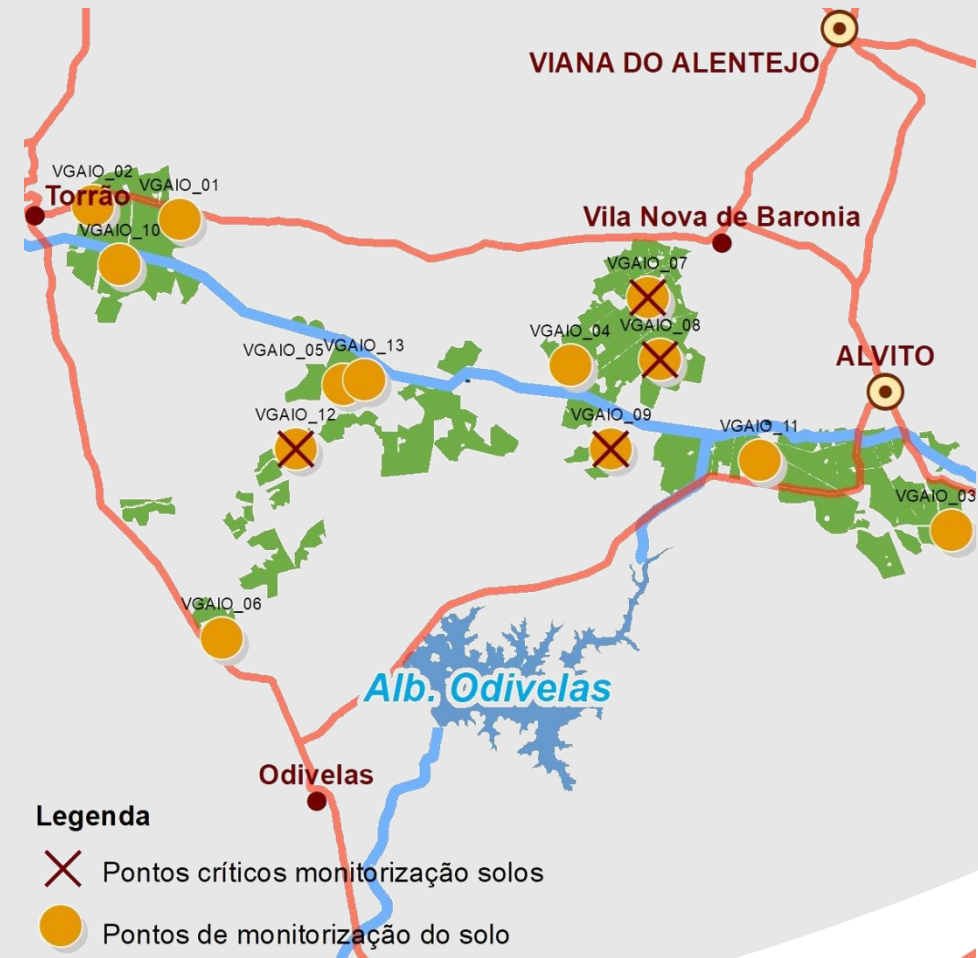
Salinização e Sodicização dos Solos - Neste bloco de rega já existem valores de condutividade elétrica e de percentagem de sódio de troca que indiciam algum grau de alerta nos pontos VGAIO_09, VGAIO_12, VGAIO_07 e VGAIO_08. O risco de salinização/sodicização dos solos alterou de baixo para médio na maioria da área do bloco. No momento atual o risco predominante é o médio.

Matéria Orgânica - Tendência para a diminuição dos teores em matéria orgânica em praticamente todos os perfis amostrados.

Nitratos - Os teores de nitratos não apresentam valores preocupantes em praticamente todos os perfis amostrados.

Compactação - Os valores de densidade aparente e porosidade total, na camada superficial, também não sofreram grandes alterações relativamente à situação de referência.

Drenagem - A maioria dos solos deste bloco apresenta problemas de drenagem interna, com drenagem lenta e muito lenta. Neste bloco os riscos de salinização podem merecer mais atenção, dado que a generalidade dos solos são mal drenados, com risco alto a muito alto de salinização dos solos.

Qualidade da Água de Rega - A água de rega apresenta um risco baixo de salinização e de sodicização dos solos, não se evidenciando sinais de degradação da qualidade da água.

Erosão - O risco de erosão potencial não variou significativamente sendo a classe de risco moderado predominante.

- Adote práticas culturais que promovam a proteção dos solos e a estabilidade dos agregados, a fim de evitar problemas de erosão hídrica.
- Previna fenómenos de salinização/alcalinização do solo. Caso sejam detetados implemente medidas de correção.
- Avalie as condições de drenagem da parcela e atue em conformidade.
- Reduza as mobilizações de solo ao mínimo, particularmente durante a época das chuvas.
- Mantenha sempre que possível a cobertura vegetal do solo.
