Boletim
MONITORIZAÇÃO
AMBIENTAL

Aproveitamento
Hidroagrícola
CALIÇOS-MACHADOS

2023

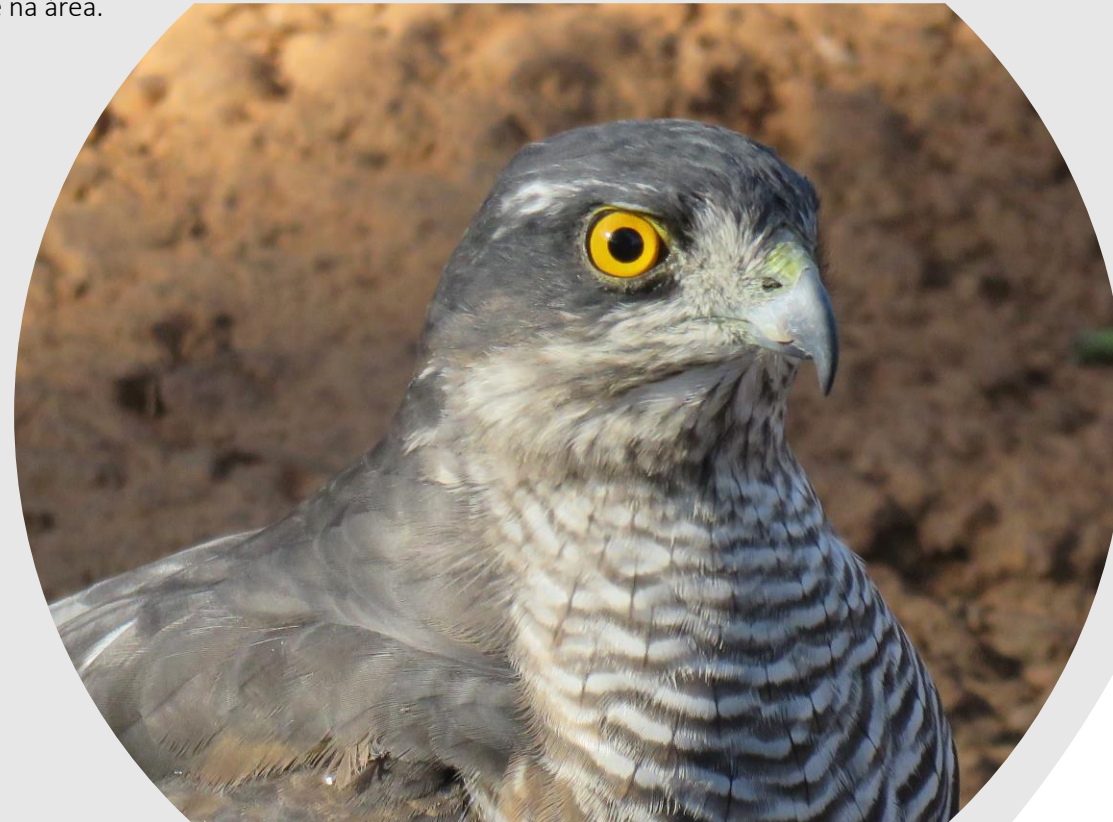
No Bloco de Rega de Caliços-Machados foi possível identificar 88 espécies, 69 em época de reprodução e 54 em invernada. Em termos de abundância, esta foi maior na época de reprodução do que na invernada. Houve um ligeiro aumento do número de espécies identificadas entre 2014/2015 e 2021/2022, mais expressivo no período reprodutor.

□ Área monitorizada de Avifauna - Zona D (PGMA)
