Boletim
MONITORIZAÇÃO
AMBIENTAL

Aproveitamento
Hidroagrícola

PIAS

2023

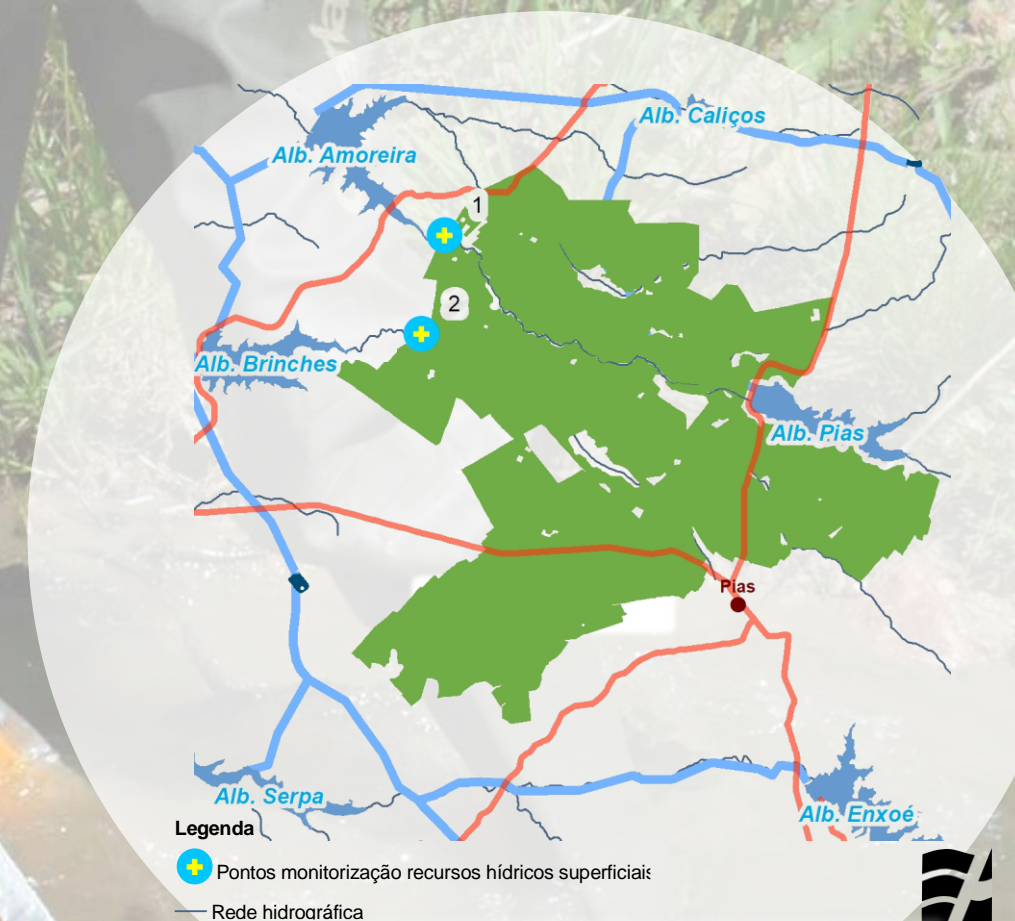
Parâmetros que excederam os valores de referência, num universo de 83 parâmetros monitorizados em 2022.

No quadro apresentam-se os parâmetros que excederam o valor de referência no decorrer das campanhas de amostragem realizadas em 2022, num total de 83 parâmetros monitorizados. A presença de nitratos (local 1 e 2) e de fósforo total (local 2), sugere aplicação excessiva de fertilizantes. No caso de aplicação excessiva de fertilizantes azotados pode resultar a lixiviação do azoto para massas de água, aumentando os níveis de azoto Kjeldahl (local 2). As campanhas de amostragem, ainda, revelam em todos locais a utilização de herbicidas de amplo espectro utilizados em várias culturas, nomeadamente para o controlo seletivo de infestantes. O princípio ativo detetado foi o Glifosato, detetado na presença do seu principal metabolito AMPA. A excedência relativamente ao valor de referência indica aplicação excessiva de herbicidas que pode representar riscos para os ecossistemas aquáticos e potenciais preocupações para a saúde humana. É importante destacar que a utilização desses princípios ativos deve seguir as orientações e regulamentações adequadas, a fim de minimizar os impactos ambientais e garantir a segurança dos seres humanos e dos ecossistemas aquáticos.

Neste contexto, sublinha-se a necessidade de correção de procedimentos e o carácter imperativo da adoção de boas práticas agroambientais devidamente sistematizadas no Guia de Boas Práticas Ambientais disponibilizado pela EDIA.

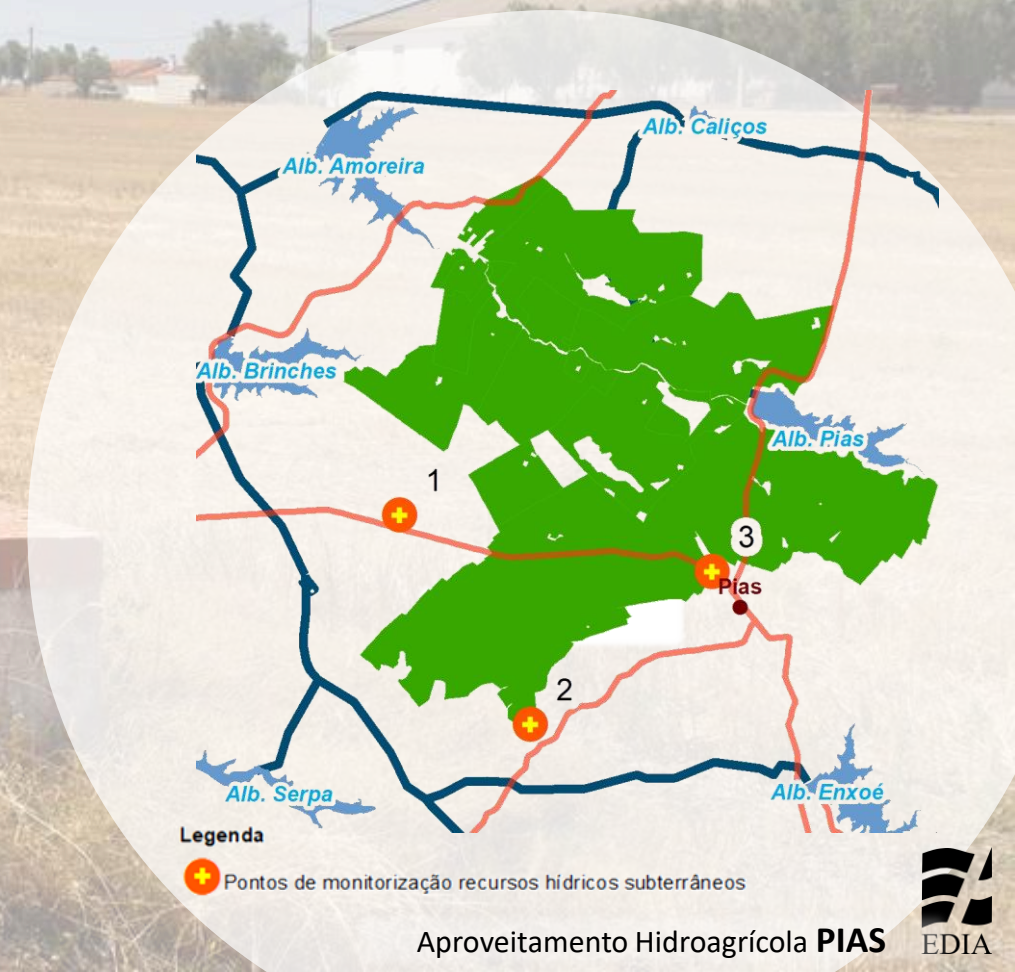
Parâmetros que excederam os valores de referência, num universo de 77 parâmetros monitorizados em 2022.

No quadro apresentam-se, por local, os parâmetros que excederam o valor de referência no decorrer das campanhas de amostragem realizadas em 2022, num total de 77 parâmetros monitorizados. Os valores de referência de coliformes totais são ultrapassados em todos os locais, pelo que apresentam contaminação microbiológica da água. Os valores observados para o oxigénio dissolvido (local 1 e 3), também, corroboram a presença de matéria orgânica em excesso.

Neste contexto, sublinha-se a necessidade de correção de procedimentos e o carácter imperativo da adoção de boas práticas agroambientais devidamente sistematizadas no Guia de Boas Práticas Ambientais disponibilizado pela EDIA.
