Boletim
MONITORIZAÇÃO
AMBIENTAL

Aproveitamento
Hidroagrícola
SERPA

2023

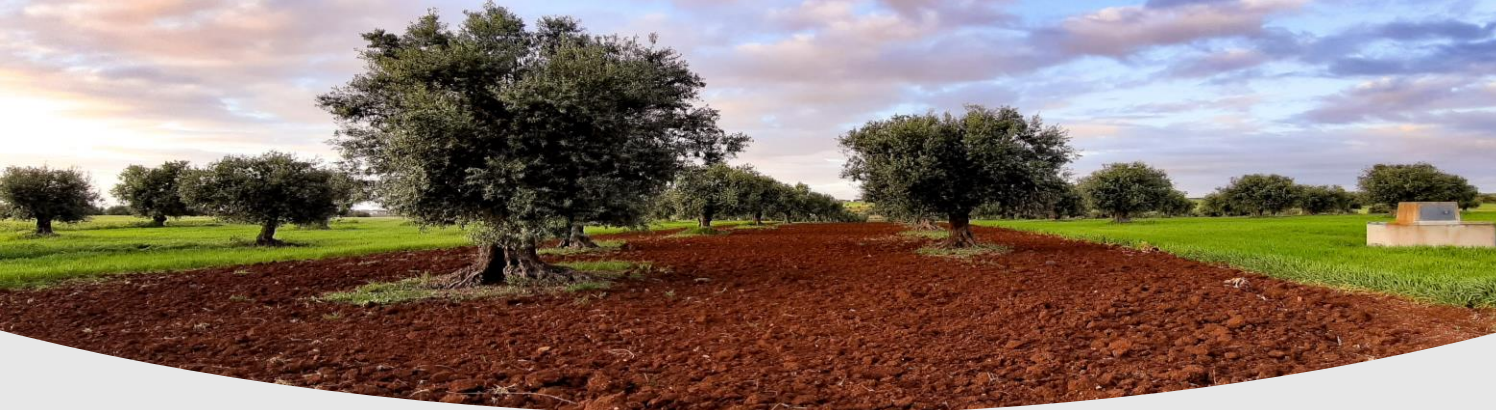
Salinização e Sodicização dos Solos – Não existem sinais de salinização secundária dos solos nem se verificam indícios de sodicidade do solo. Salientam-se 2 pontos que apresentam valores indicativos de que podem começar a surgir problemas de sodicidade em profundidade. Em termos de riscos de salinização/sodicização, neste bloco não se observam alterações significativas, sendo os riscos médio e baixo os predominantes.

Matéria Orgânica – Os teores de matéria orgânica não alteraram significativamente não se evidenciando sinais de degradação da matéria orgânica.

Nitratos – Os teores de nitratos têm uma tendência crescente com o tempo, verificando-se, no entanto, que os valores não excedem os 100mg/kg de NO_3 .

Compactação – Os valores de densidade aparente e porosidade total, na camada superficial, variaram pouco relativamente à situação de referência, não se evidenciando o agravamento de problemas de compactação, resultante das práticas agrícolas e da introdução do regadio.

Drenagem – A maioria dos solos deste bloco apresenta drenagem moderada, embora existam algumas manchas de solos com drenagem lenta. Estes dados revelam que o regadio não está a interferir negativamente com as condições de drenagem interna dos solos.

Qualidade da Água de Rega – A água de rega apresenta um risco baixo de salinização e de sodicização dos solos, não se evidenciando sinais de degradação da qualidade da água.

Erosão – O risco de erosão potencial alterou passando a classe de risco moderada a representar mais área. A alteração do risco de erosão potencial deve-se essencialmente ao aumento do risco de erosividade da precipitação que passou de baixo a moderado. Não existem sinais de erosão e em todas as parcelas existem medidas de redução da velocidade de escoamento da água (enrelvamento e camalhão).

Atividade Biológica - Os valores medidos da atividade biológica do solo, enquadram-se dentro dos limites correspondentes a solos cultivados, pelo que, no momento atual os tipos de ocupação de solo não estão a limitar a atividade biológica do solo.
(dados 2021)

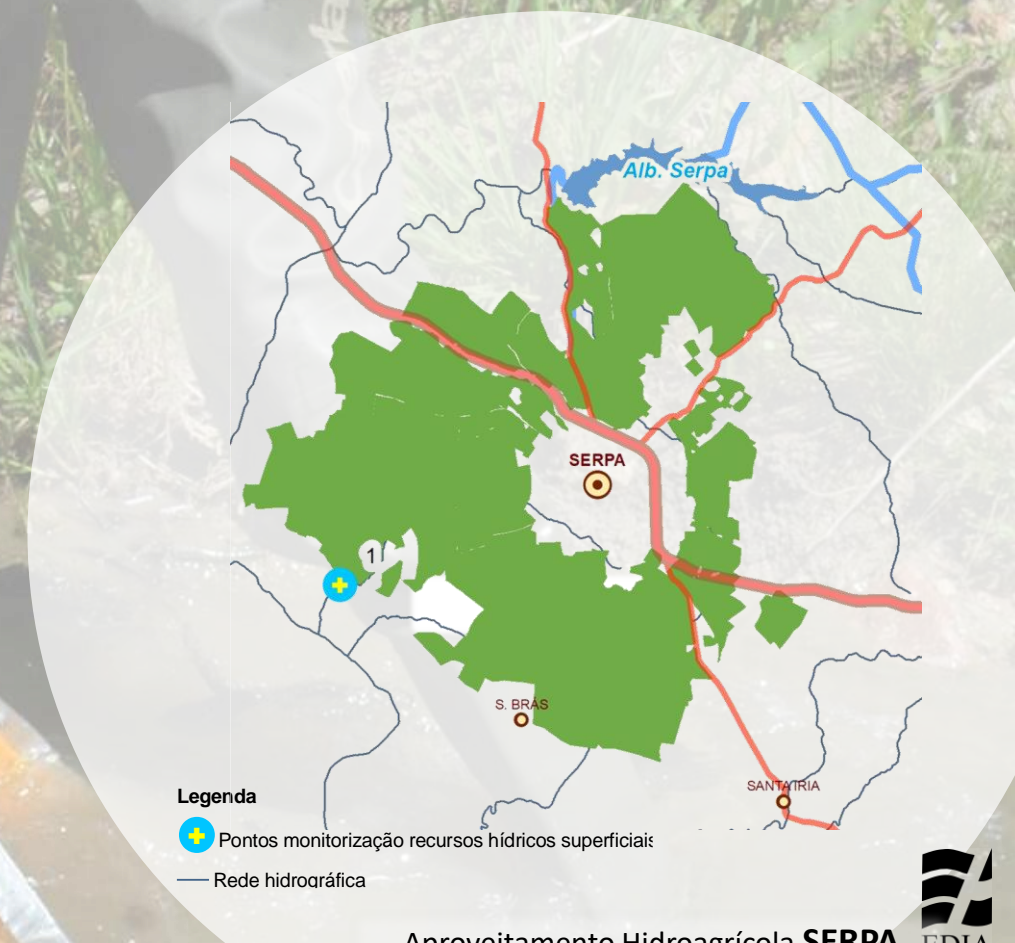
No quadro apresentam-se os parâmetros que excederam o valor de referência no decorrer das campanhas de amostragem realizadas em 2022, num total de 83 parâmetros monitorizados. A concentração de nitratos observada indica a utilização excessiva de fertilizantes azotados. As campanhas de amostragem, ainda, revelam a utilização de herbicidas de amplo espectro utilizados em várias culturas, nomeadamente para o controlo seletivo de infestantes. O princípio ativo detetado foi o Glifosato, também foi detetada a presença do principal metabolito do glifosato AMPA. No local 1 ainda foi detetada terbutilazina, herbicida utilizado principalmente para o controle de plantas daninhas. A excedência relativamente ao valor de referência indica aplicação excessiva de herbicidas que pode representar riscos para os ecossistemas aquáticos e potenciais preocupações para a saúde humana. É importante destacar que a utilização desses princípios ativos deve seguir as orientações e regulamentações adequadas, a fim de minimizar os impactos ambientais e garantir a segurança dos seres humanos e dos ecossistemas aquáticos.

Neste contexto, sublinha-se a necessidade de correção de procedimentos e o carácter imperativo da adoção de boas práticas agroambientais devidamente sistematizadas no Guia de Boas Práticas Ambientais disponibilizado pela EDIA.
