Boletim
MONITORIZAÇÃO
AMBIENTAL

Aproveitamento
Hidroagrícola
S. PEDRO-BALEIZÃO

2023

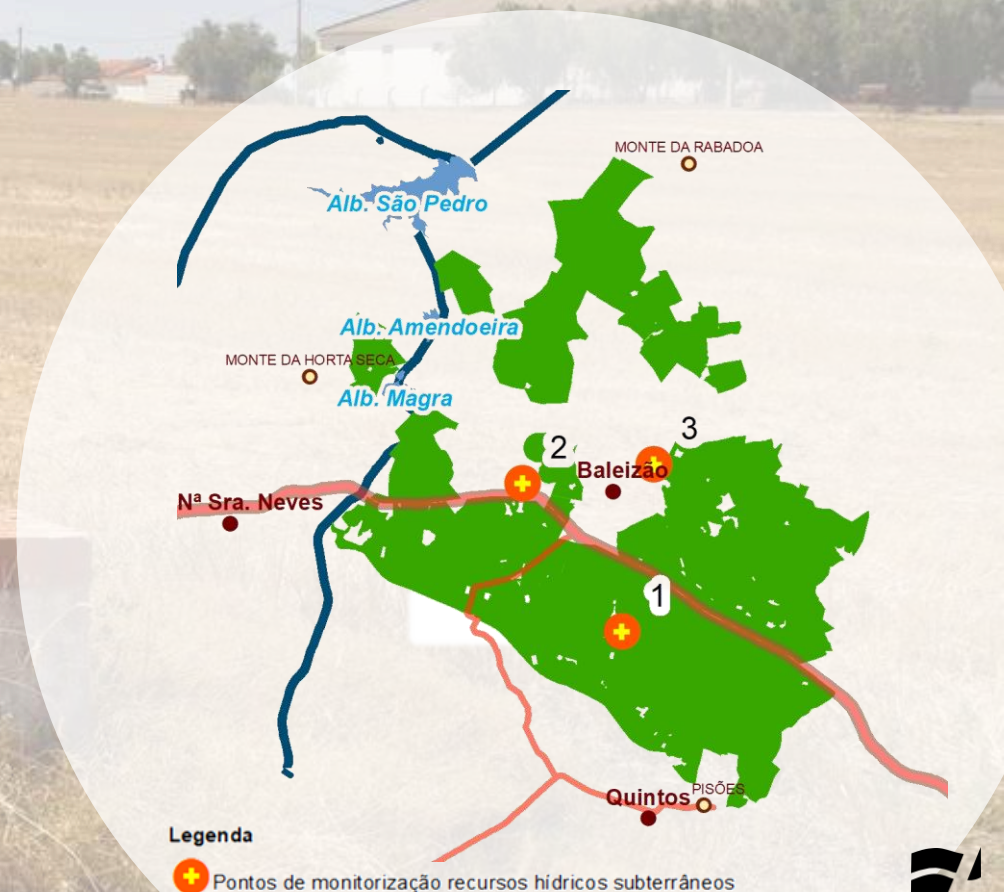
No quadro apresentam-se, por local, os parâmetros que excederam o valor de referência no decorrer das campanhas de amostragem realizadas em 2022, num total de 77 parâmetros monitorizados. Estas revelam que todos os locais apresentam contaminação microbiológica, sendo que o local 1 apresenta contaminação fecal da água, sugerindo que existe um foco de contaminação por fezes de animais ou humanas. Os valores observados para o oxigénio dissolvido no local 2 sugerem a presença de matéria orgânica.

Também, são ultrapassados os valores de referência para o fósforo total (local 1) e nitratos (local 1 e 2). A presença de nitratos e fósforo total sugere aplicação excessiva de fertilizantes azotados e contendo fósforo. No local 2 a presença do cobre dissolvido na água pode estar relacionada com a utilização de sulfato de cobre pentahidratado. O sulfato de cobre pentahidratado é um fungicida que atua por contacto e ajuda a prevenir o desenvolvimento de fungos nas culturas. É aplicado em plantações de oliveiras, vinhas, citrinos e hortícolas. No local 1 as campanhas de amostragem, ainda, revelam a utilização de herbicidas de amplo espectro utilizados em várias culturas, nomeadamente para o controlo seletivo de infestantes. O princípio ativo detetado foi o Glifosato, tendo sido também detetada a presença do principal metabolito do glifosato AMPA. A excedência relativamente ao valor de referência indica aplicação excessiva de herbicidas que pode representar riscos para os ecossistemas aquáticos e potenciais preocupações para a saúde humana. É importante destacar que a utilização desses princípios ativos deve seguir as orientações e regulamentações adequadas, a fim de minimizar os impactos ambientais e garantir a segurança dos seres humanos e dos ecossistemas aquáticos.

Pontos de monitorização recursos hídricos subterrâneos

Neste contexto, sublinha-se a necessidade de correção de procedimentos e o carácter imperativo da adoção de boas práticas agroambientais devidamente sistematizadas no Guia de Boas Práticas Ambientais disponibilizado pela EDIA.
